Contrato N° 037/2017

# **Estudos de Adequação e Atualização do Plano Municipal Integrado de Saneamento Básico (PMSB)**

**Relatório 01 - Diagnósticos dos Sistemas Existentes**

**Volume 2**

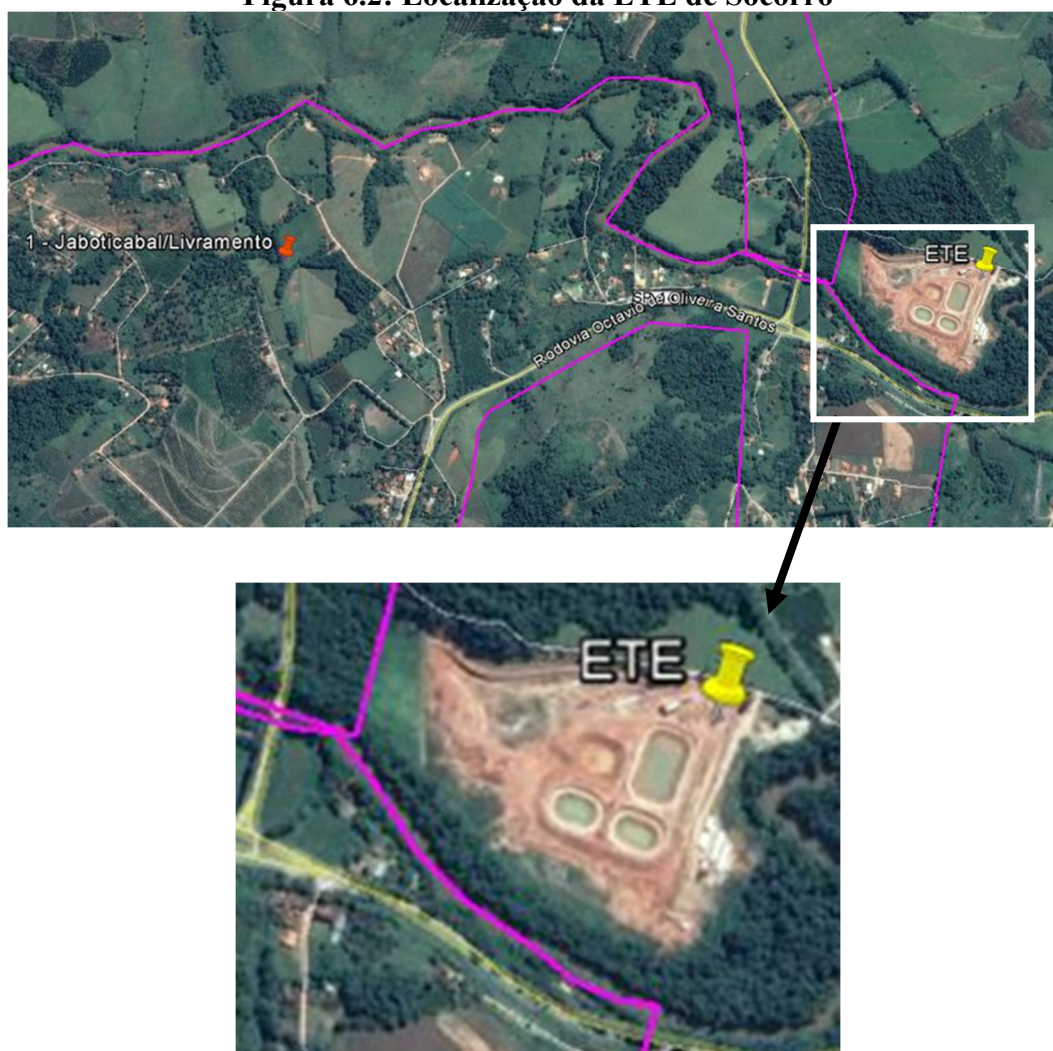
**Figura 6.2: Localização da ETE de Socorro**

Trata-se de uma área com 150.000 m<sup>2</sup>, situada, aproximadamente, a 6,5 km de distância (em linha reta) da área central do Município.

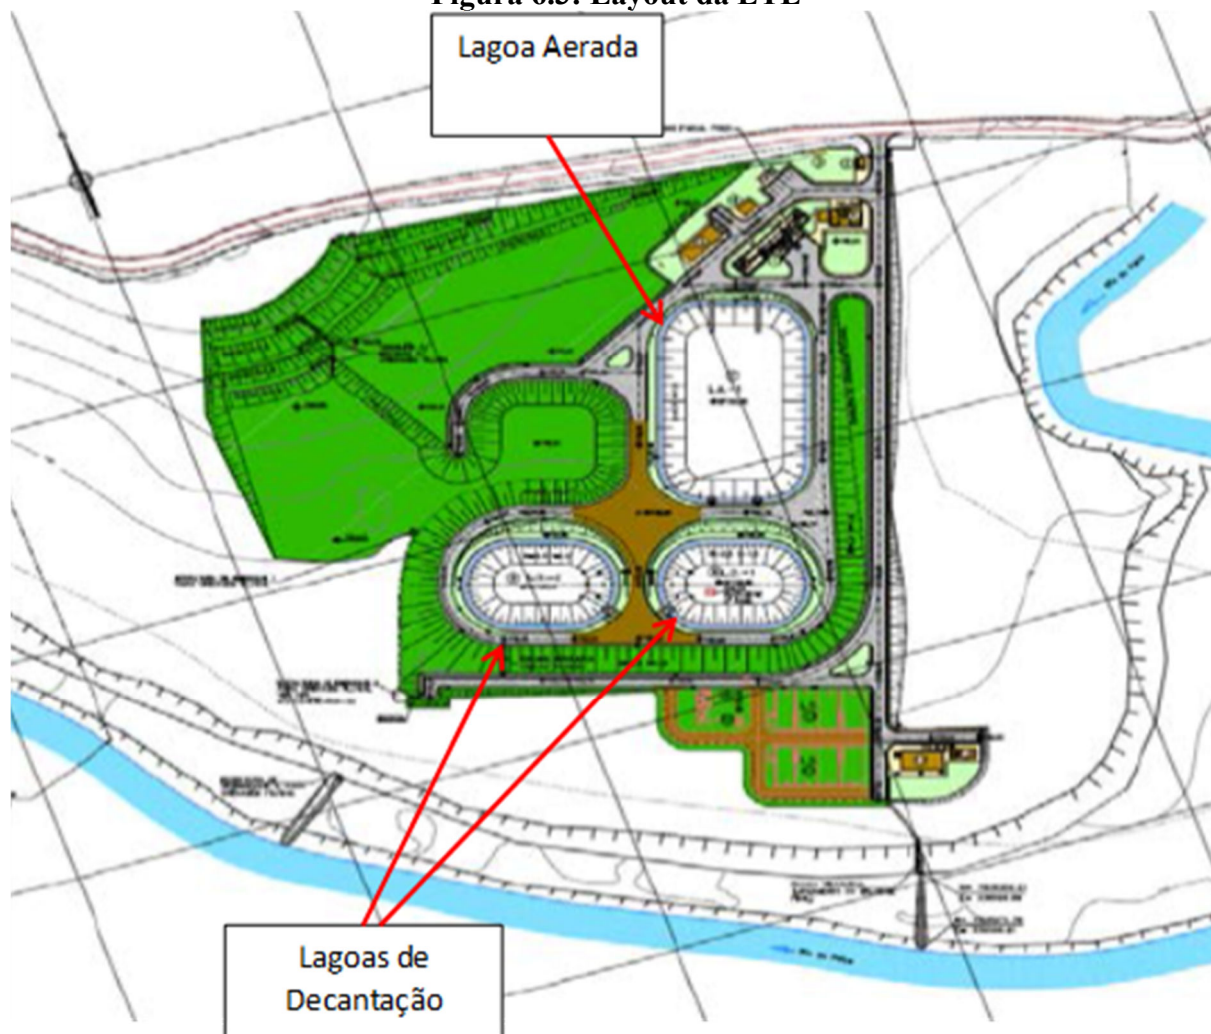
**Figura 6.3: Layout da ETE**

A estação de tratamento existente possui uma lagoa aerada e duas lagoas de decantação e tem capacidade para tratar uma vazão média afluente de 49,1 l/s, apresentando, atualmente uma eficiência de 93% de remoção de DBO.

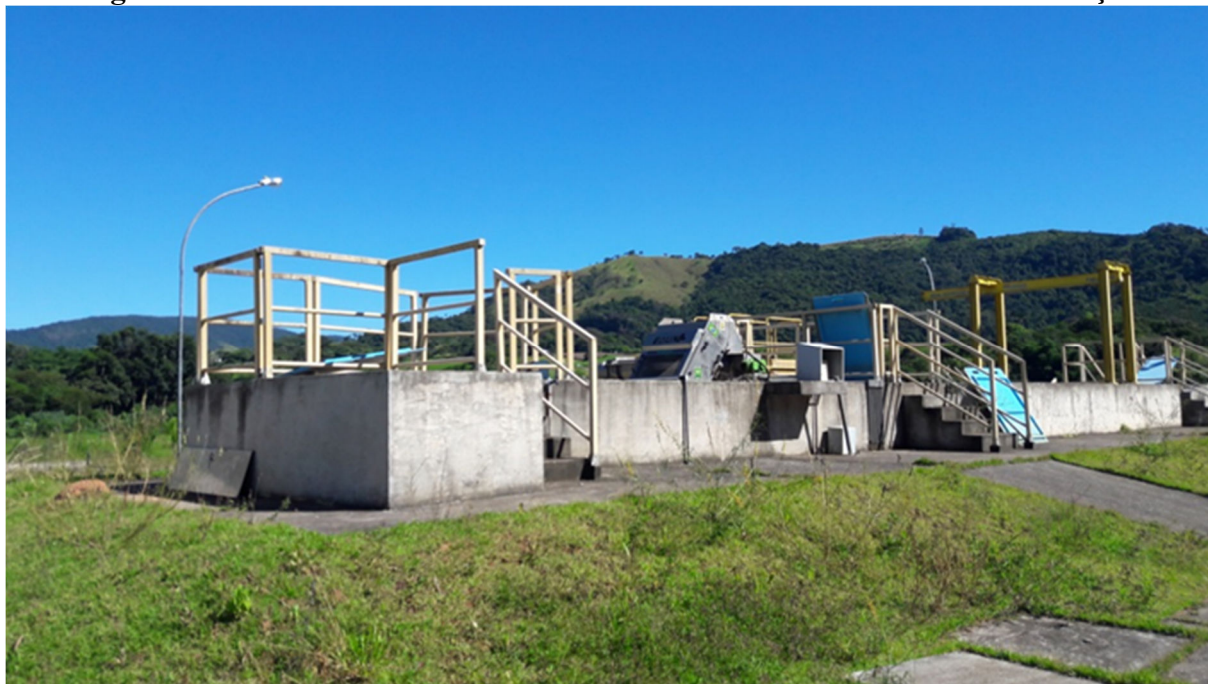
**Figura 6.6: Estrutura Onde Estão Instalados o Gradeamento e a Desarenação**

A remoção de sólidos grosseiros é feita através de uma peneira do tipo escada (step screen) com abertura de 6 mm. Como reserva é utilizada uma grade de barras, de limpeza manual, com abertura de 15 mm.

A grade está locada em um canal paralelo ao da peneira e associada a uma caixa de areia do tipo canal de velocidade constante (unidade reserva do desarenador), ambos controlados por uma calha Parshall de largura nominal de 22 cm ( $w=9''$ ), precedida de um rebaixo.

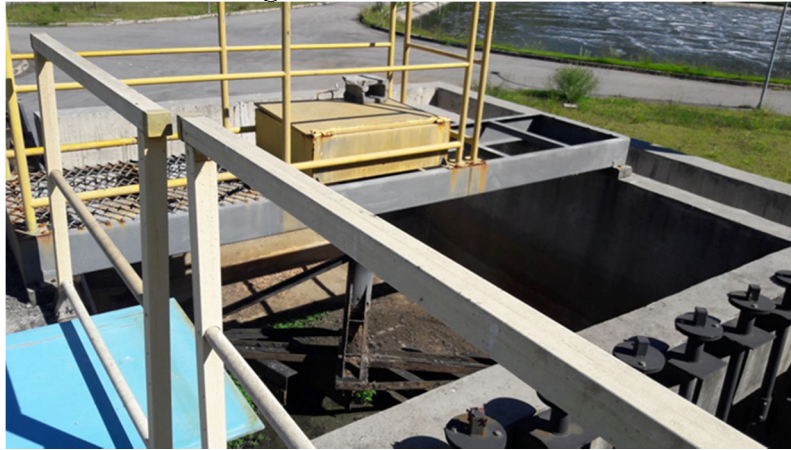
**Figura 6.9: Desarenador**

O desarenador é do tipo tanque quadrado, com sistema mecanizado de raspador, transportador e lavador de areia. Como reserva foi projetado um desarenador do tipo canal de velocidade constante.

O desarenador mecanizado possui lados de 3,6 m x 3,6 m e área superficial de 12,96 m<sup>2</sup>.

O canal desarenador possui comprimento de 9,0 m, largura de 1,40 m e é controlado pela calha Parshall anteriormente citada.

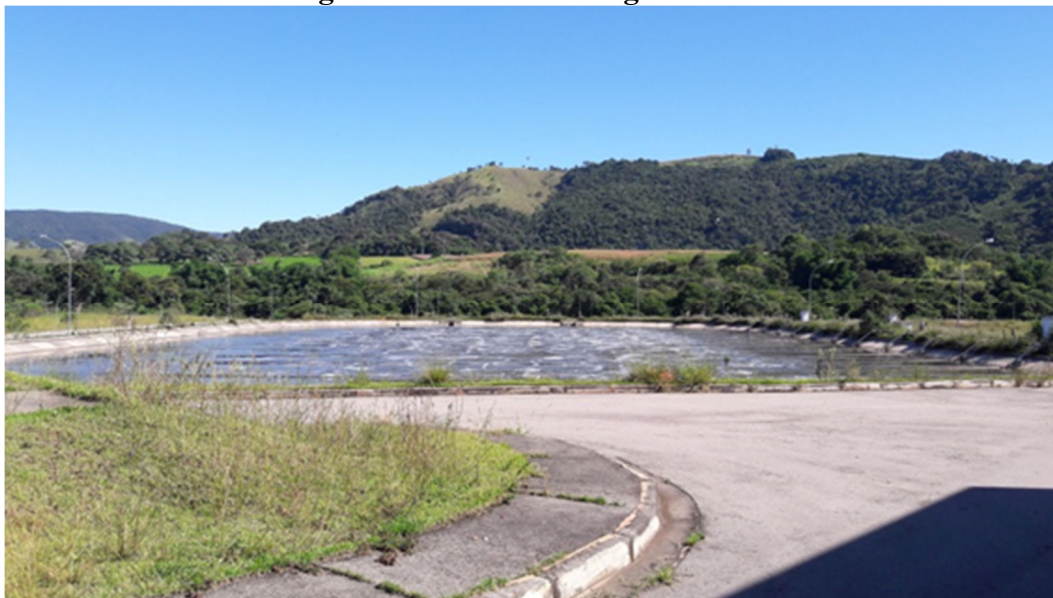
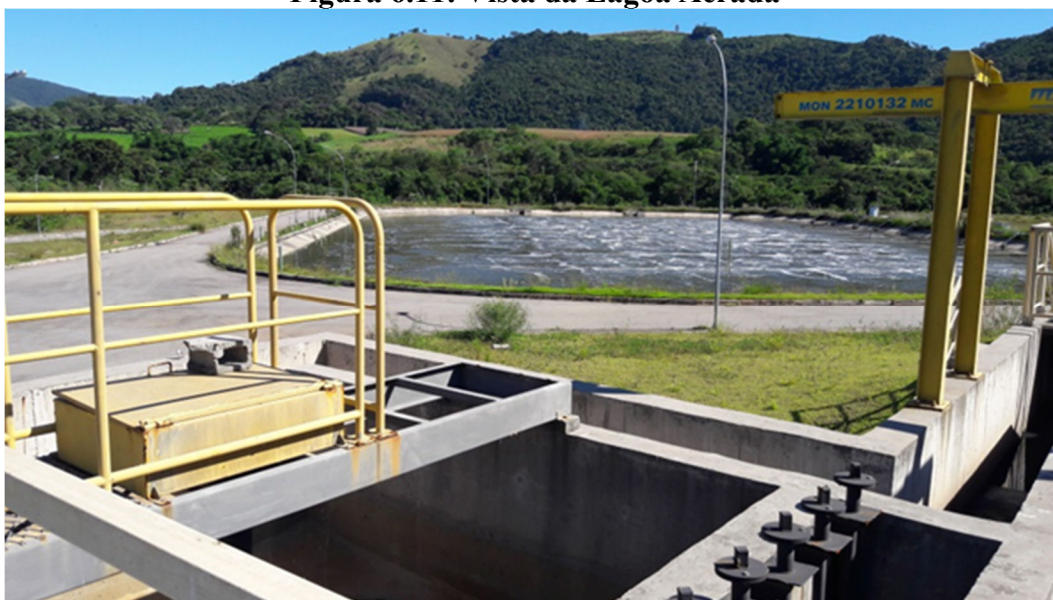
**Figura 6.10: Vista da Lagoa Aerada**

A lagoa Aerada está em bom estado de conservação, requisitando apenas ajustes pontuais.

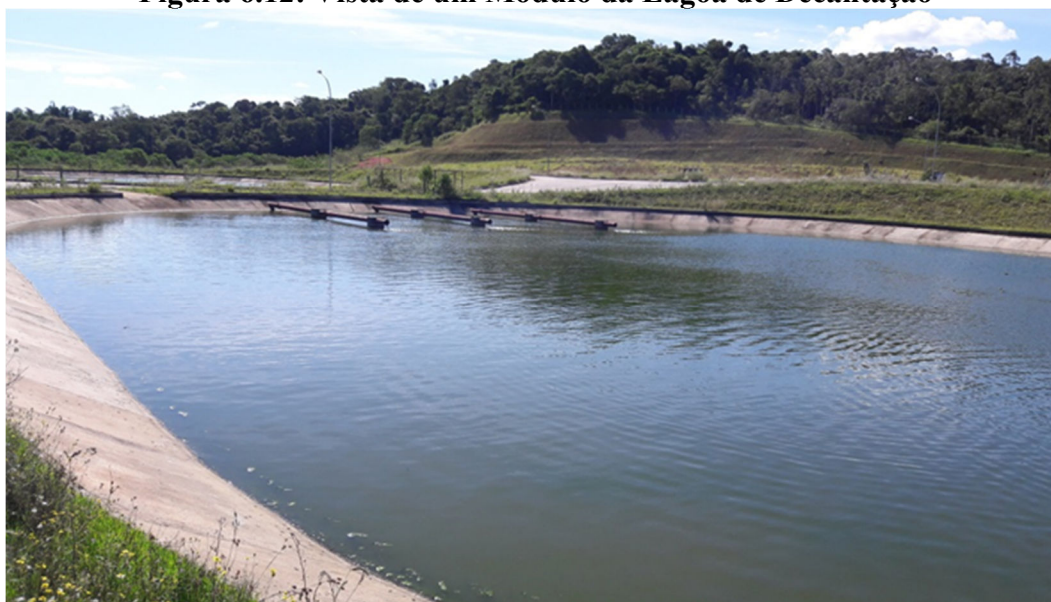
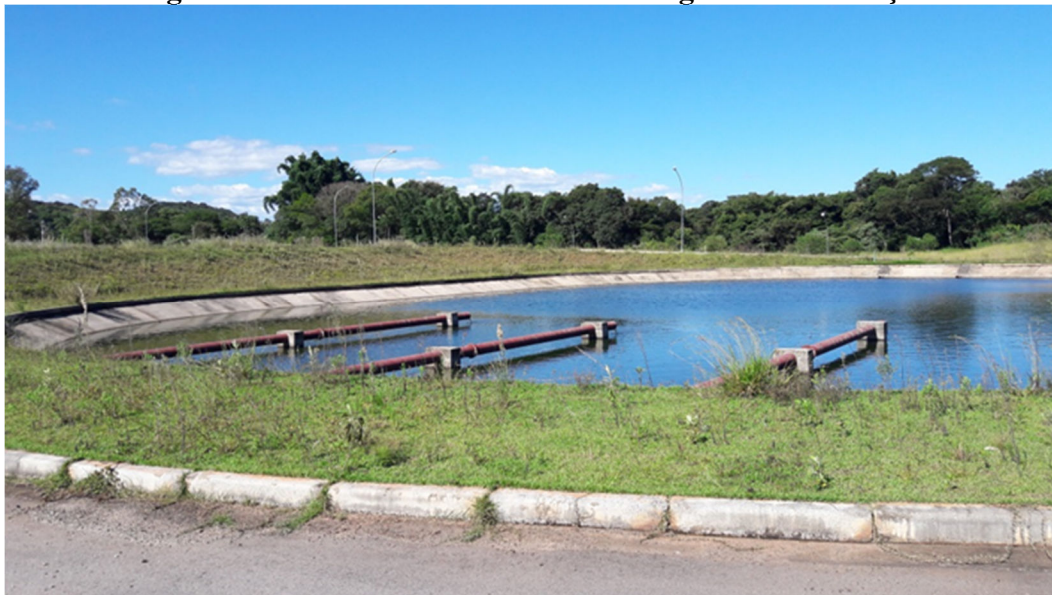
**Figura 6.12: Vista de um Módulo da Lagoa de Decantação**

Atualmente existem duas lagoas de decantação e existe espaço planejado para a construção de mais uma. As principais características das lagoas de decantação implantadas estão apresentadas no quadro a seguir.

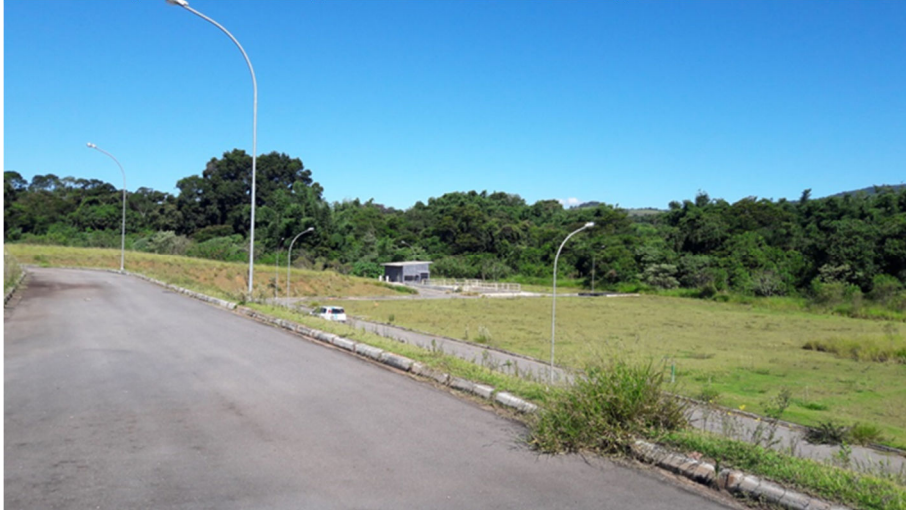
**Figura 6.14: Depósito de Cloro e Tanque de Contato**

A desinfecção do esgoto é feita através de cloração, com o uso de hipoclorito de sódio.

A dosagem de cloro é realizada com bomba dosadora, alimentada a partir dos tanques de armazenamento do hipoclorito de sódio.

Para a cloração é utilizado um tanque de contato, com volume total de 178 m<sup>3</sup>, que tem as seguintes características:

- ◆ Número de canais ..... 9;
- ◆ Comprimento por canal ..... 8,0 m;
- ◆ Largura de cada canal ..... 1,65 m;
- ◆ Profundidade útil ..... 1,5 m.

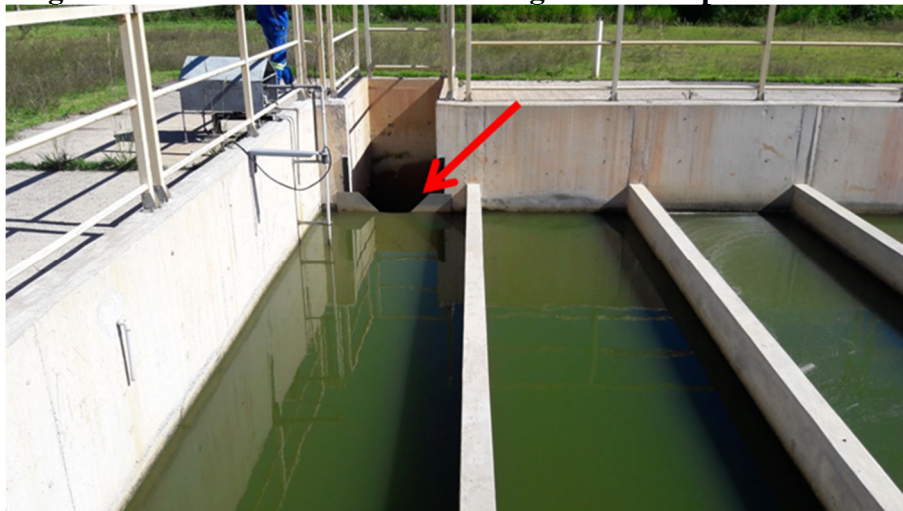
**Figura 6.17: Vertedor na Saída do Esgoto do Tanque de Contato**

De modo a garantir um efluente com bom nível de oxigênio dissolvido - OD, o esgoto tratado é encaminhado para o Rio do Peixe, através de uma escada de aeração, com dois lances: Este fluxo aproveita o desnível natural do terreno. Os desníveis ocorrem junto à saída do tanque de contato, com queda de 2,20 m e junto ao rio, com queda complementar de 1,60 m.

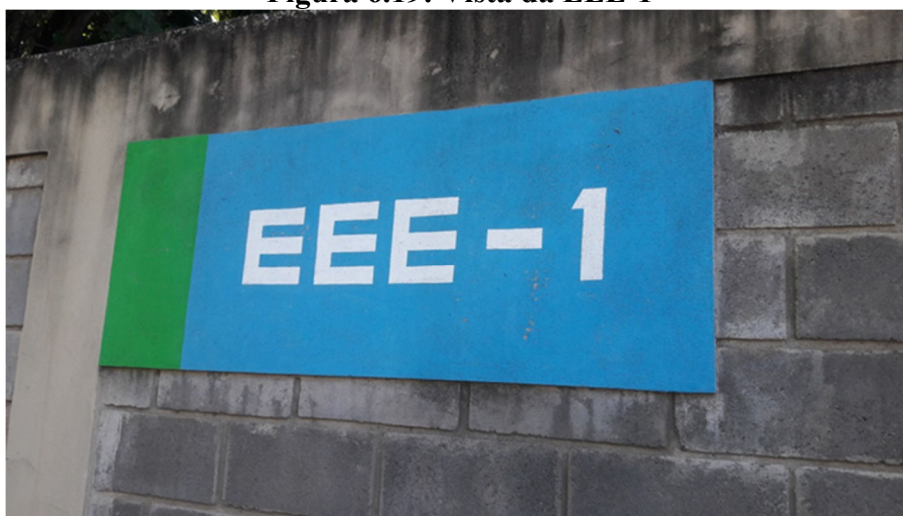
**Figura 6.19: Vista da EEE-1**

Essa Elevatória localiza-se na Rua João Conti, que é uma via paralela à margem direita do Rio do Peixe.

O tipo de elevatória segue o modelo padrão SABESP, com o gradeamento feito por cesto de retenção de sólidos, com espaçamento livre entre barras de 40 mm, e é feito no interior do poço de sucção onde estão instaladas as bombas.

As bombas são do tipo submersível, removíveis, com base fixa e tubo guia.

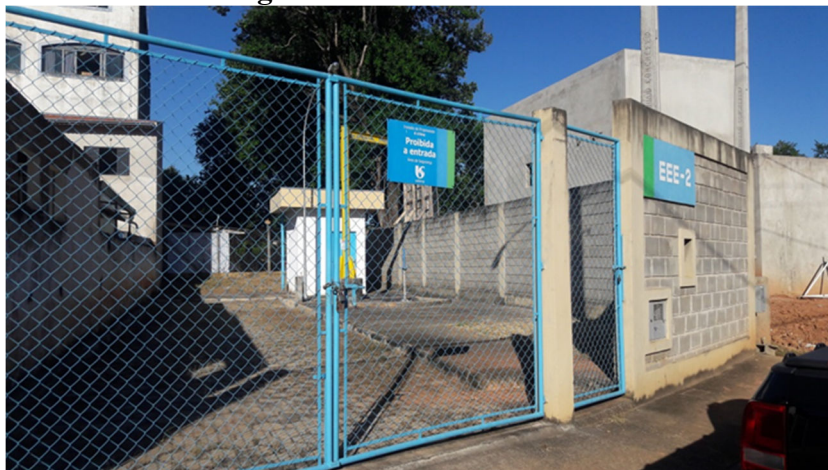
**Figura 6.22: Vista da EEE-2**

Essa Elevatória localiza-se na praça formada pela Avenida Irmãos Picarelli e pelas Ruas Professor Cornélio A. de Andrade e José Conti, local do acesso a elevatória.

O tipo de elevatória segue o modelo tradicional, conforme descrito anteriormente.

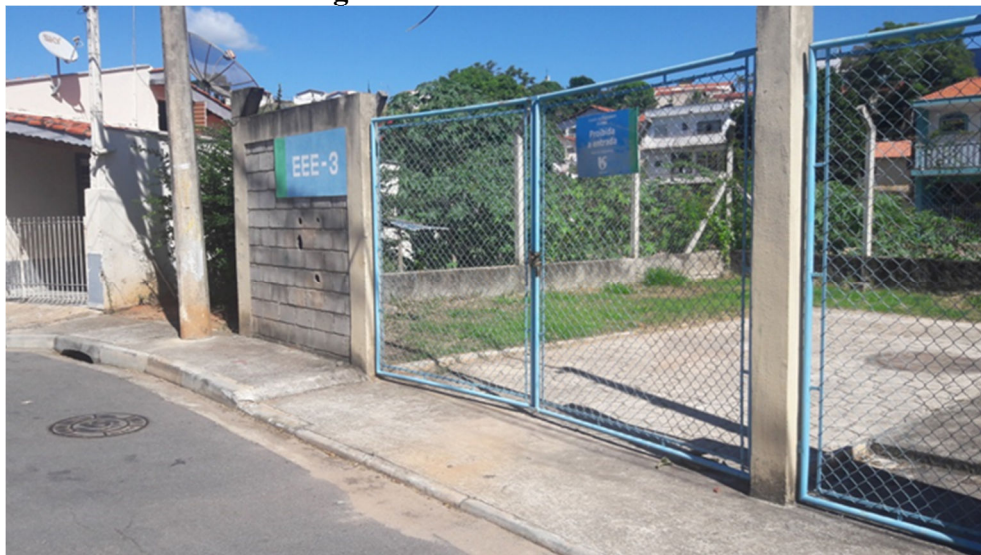
**Figura 6.25: Vista da EEE-3**

Essa Elevatória foi implantada em terreno localizado na Rua Pedro Bonetti, na altura do nº78, na margem direita do Ribeirão dos Nogueiras.

O tipo de elevatória segue o modelo tradicional, descrito anteriormente.

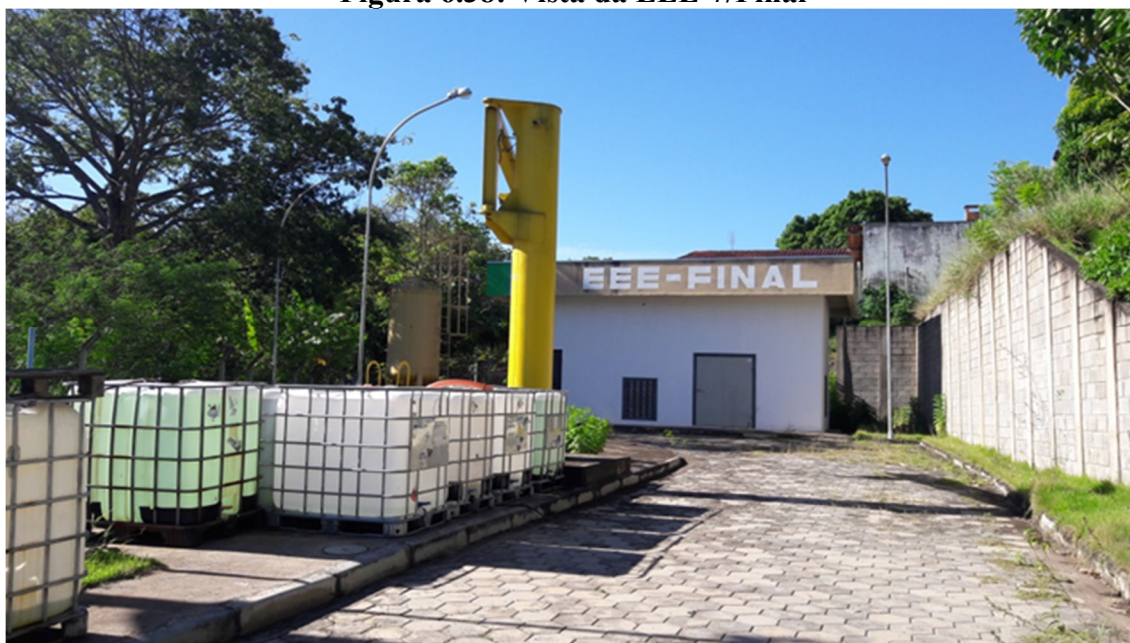
**Figura 6.38: Vista da EEE-7/Final**

Seu perímetro mede 29,00 m de frente, 41,50 m no fundo, 56,60 m da frente ao fundo pelo lado direito e 43,45 m pela lateral esquerda, junto ao ribeirão, encerrando uma área de 1.346,90 m<sup>2</sup>.

A Estação Elevatória EEE-7/Final bombeia a vazão máxima de 135,0 l/s, com uma altura manométrica de 36,5 mca. É equipada com duas bombas submersíveis (uma em operação e uma de reserva) tendo, cada uma, capacidade para atender à vazão final de 135,0 l/s.

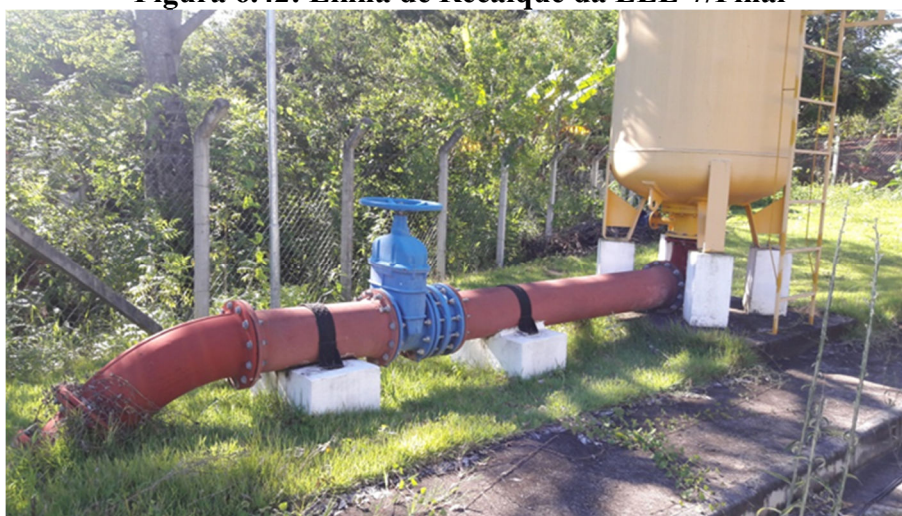
**Figura 6.42: Linha de Recalque da EEE-7/Final**

O traçado definido para a implantação da Linha de Recalque tem início na Rua Andreilino de Souza Pinto (antiga Estrada do Bairro do Salto), em frente ao lote nº 740, onde está implantada a EEE-7/Final. Segue pela rua citada, atravessa o Ribeirão dos Cubas por travessia aérea, e continua até a Rodovia Pompeu Conti (SP-008).

Junto à Rodovia, desenvolve-se por uma faixa lateral, até as proximidades da portaria do Centro de Exposição João Orlandi Pagluisi, onde a linha atravessa a Rodovia (travessia por método não destrutivo) e entra em área pública.

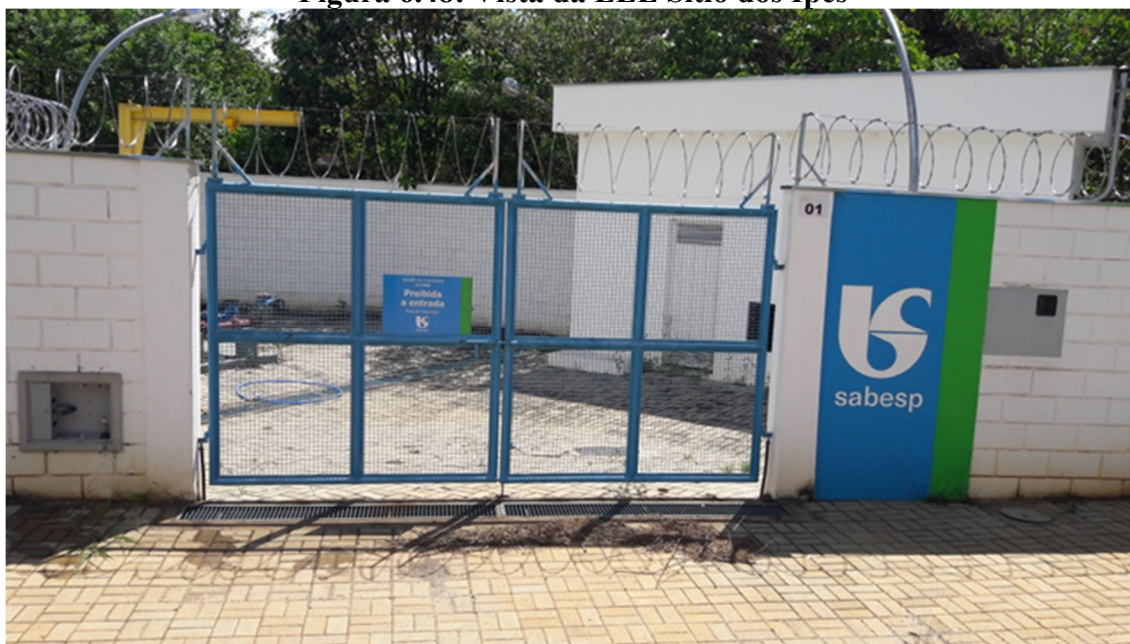
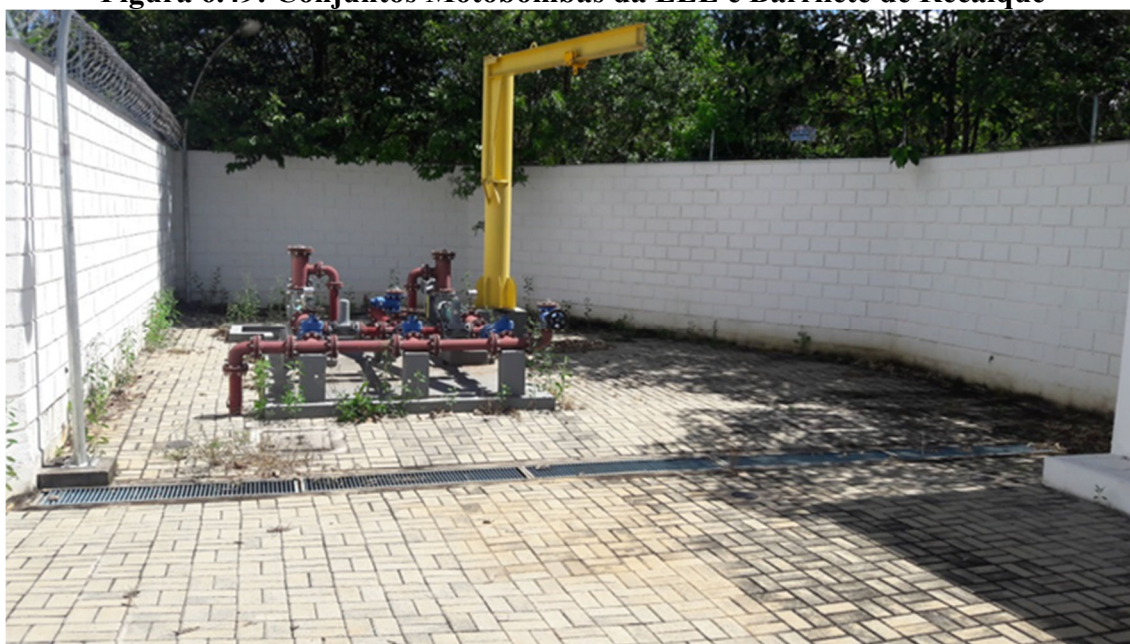
**Figura 6.48: Vista da EEE Sítio dos Ipês**

Essa Elevatória localiza-se no loteamento Sítio dos Ipês, foi implantada em 2015 e utilizando 2 conjuntos de bombas de eixo horizontal, sendo 1 reserva, as quais estão expostas ao tempo. Possui gerador em caso de falta de energia elétrica.

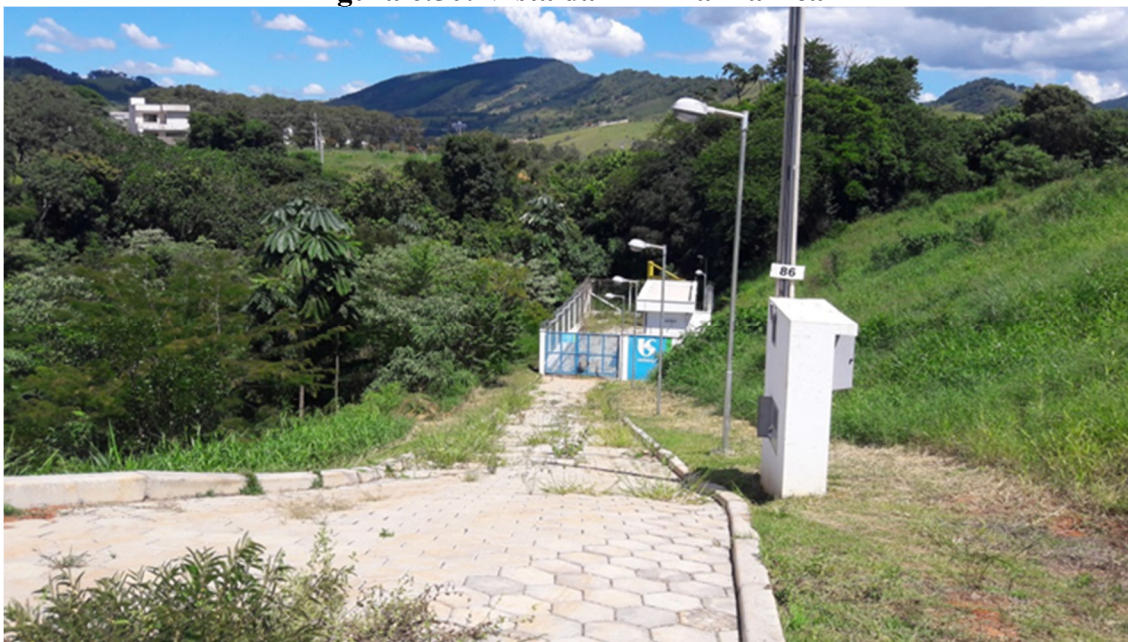
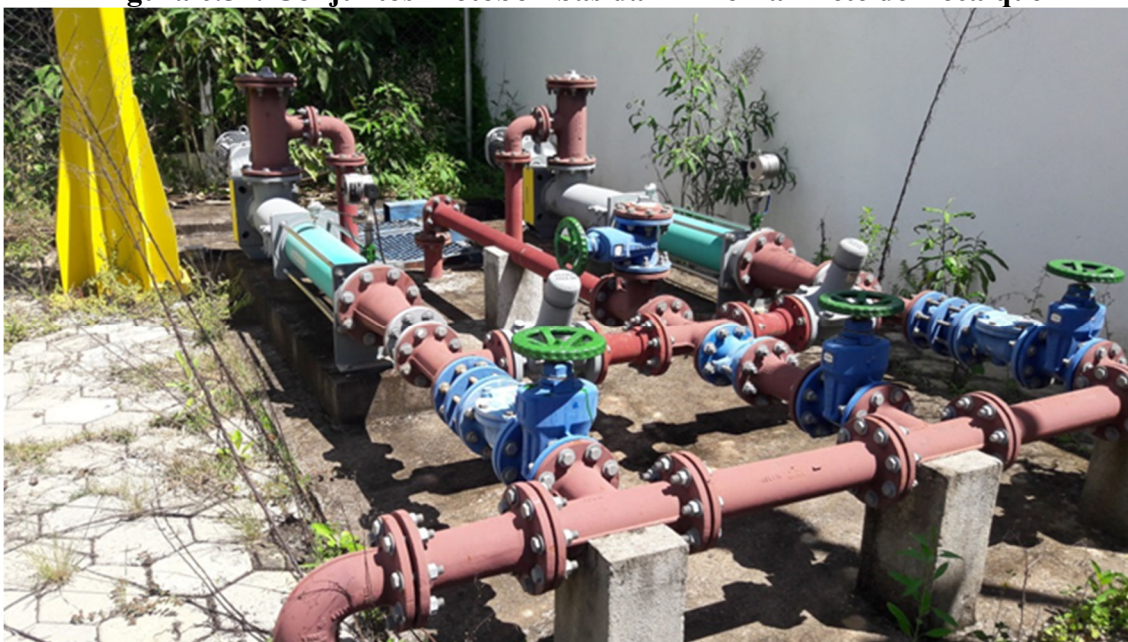
**Figura 6.50: Vista da EEE Palma Real**

Essa Elevatória localiza-se no Loteamento Palma Real, foi implantada em 2016, utiliza 2 conjuntos de bombas de eixo horizontal, sendo 1 reserva, as quais estão expostas ao tempo. Possui gerador em caso de falta de energia elétrica.

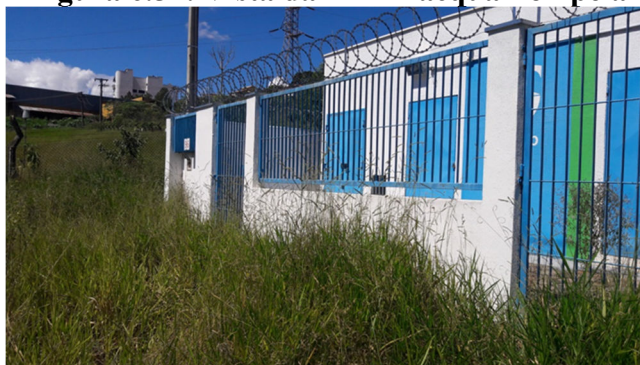
**Figura 6.52: Vista da EEE Lacqua Pompeia**

Essa EEE é responsável por receber os efluentes do Bairro Lacqua Pompeia. Foi implantada em 2015 e opera com 2 conjuntos motobombas de eixo horizontal, sendo 1 reserva. Possui gerador em caso de falta de energia elétrica.

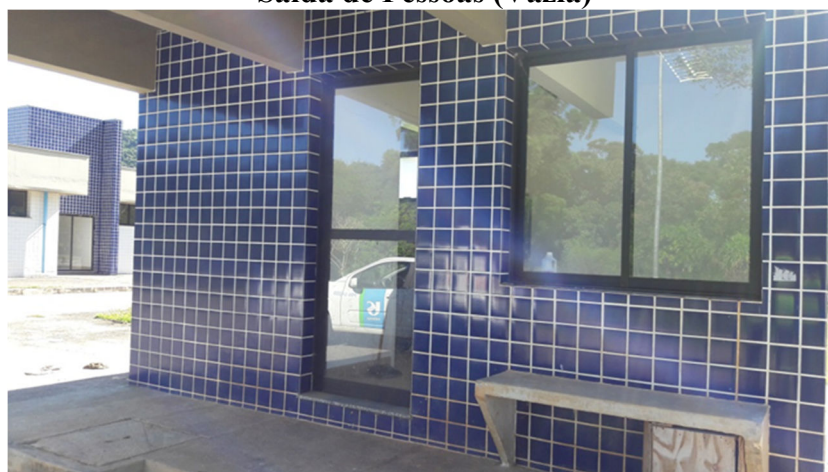
**Figura 6.55: Sala Onde Deveria Haver o Controle de Entrada e Saída de Pessoas (Vazia)**

- ◆ Necessidade de capina geral da área;
- ◆ Necessidade de pequenos reparos nas instalações elétricas;
- ◆ Falta de vigilância permanente na ETE, já que não havia ninguém na ETE, quando da realização da visita e nem existem câmeras de segurança e monitoramento;
- ◆ Falta de automação e de um Centro de Controle Operacional.

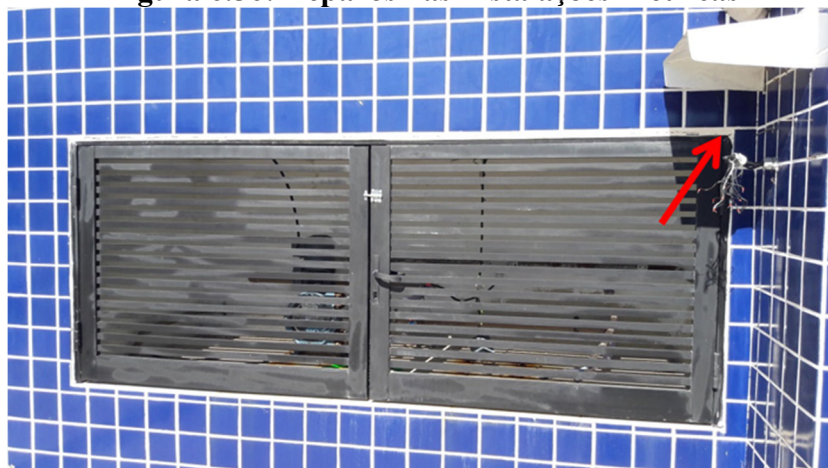
**Figura 6.56: Reparos nas Instalações Elétricas**

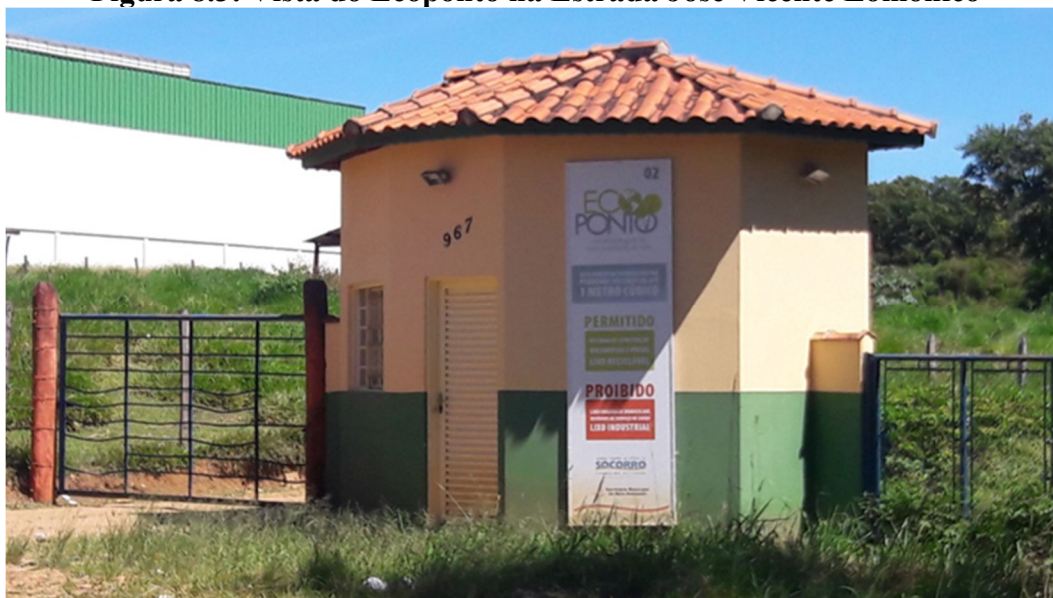
**Figura 8.3: Vista do Ecoponto na Estrada José Vicente Lomônico**

Existem dois Ecopontos na área urbana de Socorro. Um na Rua João Leonardeli, no centro, em frente ao CIRETRAN e o outro mais afastado, na Estrada José Vicente Lomônico, 963. Nesses locais, pode ser feito o descarte gratuito de papel, papelão, metais, lâmpadas, plásticos, aparelhos eletrônicos, pneus, madeiras, galhos, entulhos, óleo de cozinha usado, borrachas, retalhos de tecidos, entre outros.

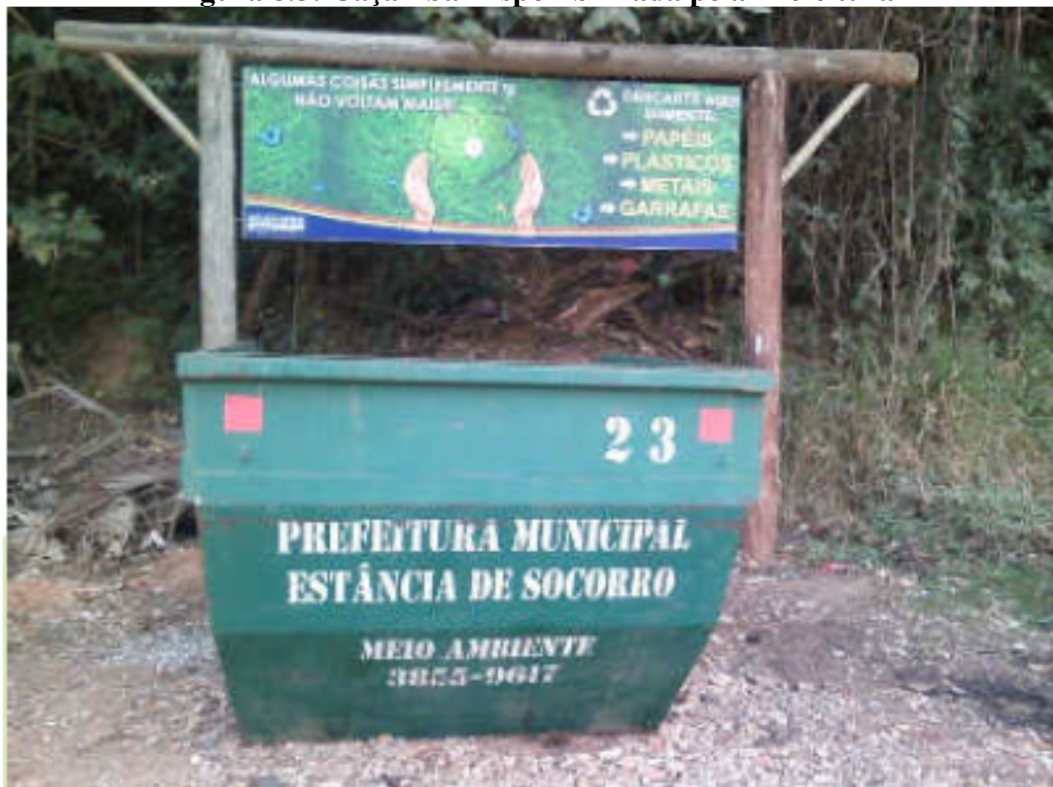
**Figura 8.5: Caçamba Disponibilizada pela Prefeitura**

O Município de Socorro possui um total de 30 caçambas locadas nos Ecopontos, Complexo Ambiental, Feira de Malhas e na zona rural, em locais onde não há coleta regular, para que os munícipes possam fazer a entrega do resíduo domiciliar e reciclável. Duas caçambas não são locadas, pois são utilizadas para as trocas.

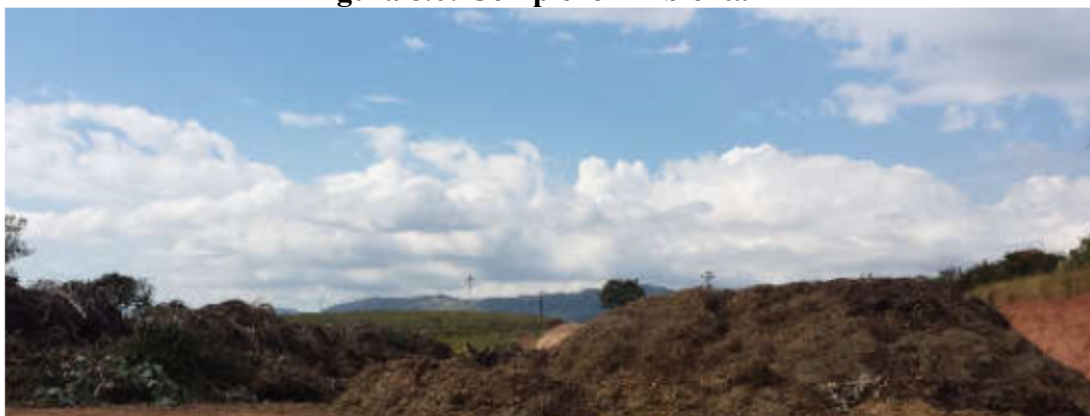
**Figura 8.6: Complexo Ambiental**

A Prefeitura possui um complexo ambiental, no Bairro das Lavras, onde todos os resíduos de podas e cortes de árvores são encaminhados para serem triturados e compostados.

Também existe um projeto piloto de compostagem, nessa mesma área, do qual é coletado o resíduo orgânico das residências do Bairro Jardim Gollo, da Escola Coronel Olímpio e da Cozinha da Prefeitura.

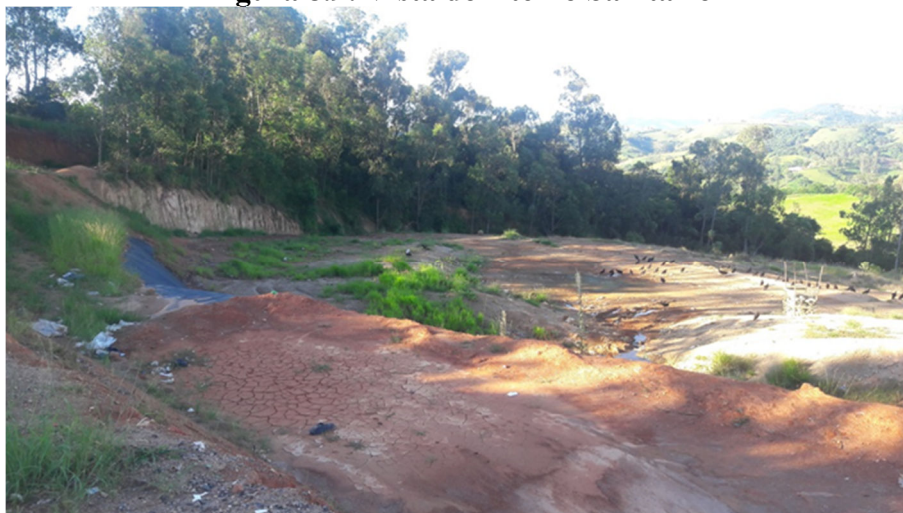
**Figura 8.9: Vista do Aterro Sanitário**

O Aterro recebe diariamente um volume de 50 a 40 m<sup>3</sup>/dia de resíduos, sendo de que desse volume 90% é resíduo orgânico.

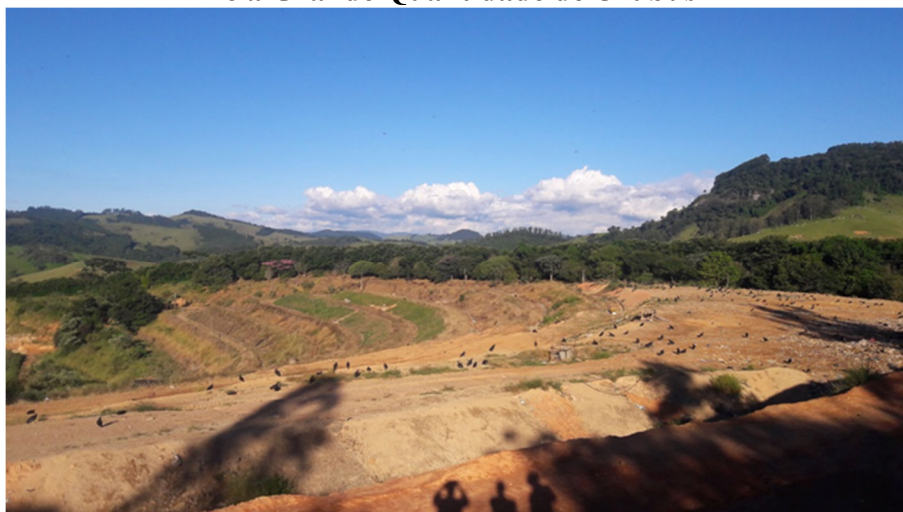
**Figura 8.10: Vista do Aterro Sanitário e a Grande Quantidade de Urubus**

No local do Aterro encontram-se muitos urubus e mosquitos, decorrentes da exposição a céu aberto do lixo.

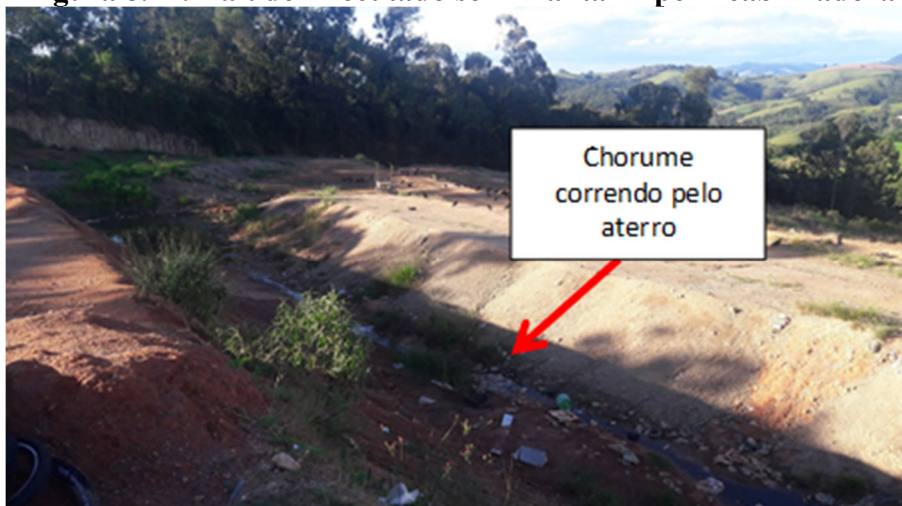
**Figura 8.11: Talude Executado sem Manta Impermeabilizadora**

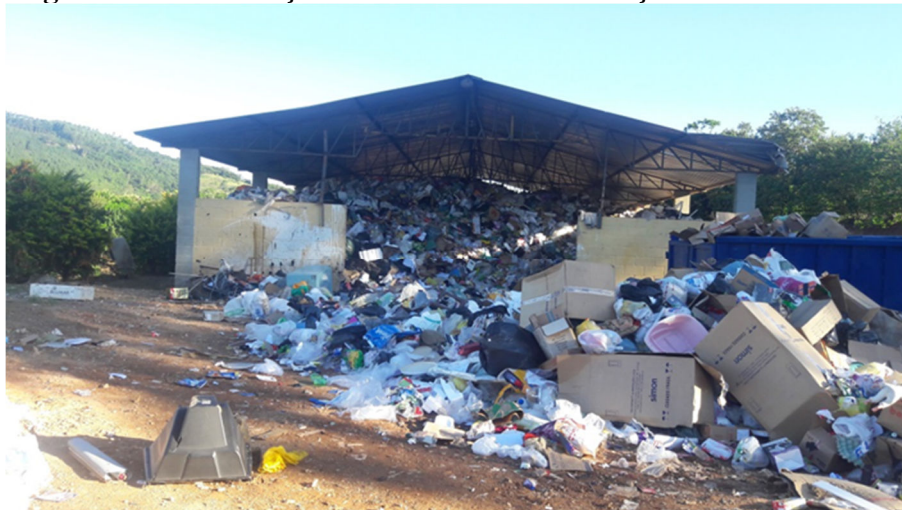
**Figura 8.12: Instalações no Aterro da Associação Recicla Socorro**

Do total de resíduos recebidos em 2014, pela Associação Recicla Socorro a quantidade de material reciclado foi a seguinte:
