Contrato N° 037/2017

# **Estudos de Adequação e Atualização do Plano Municipal Integrado de Saneamento Básico (PMSB)**

**Relatório 01 - Diagnósticos dos Sistemas Existentes**

**Volume 2**

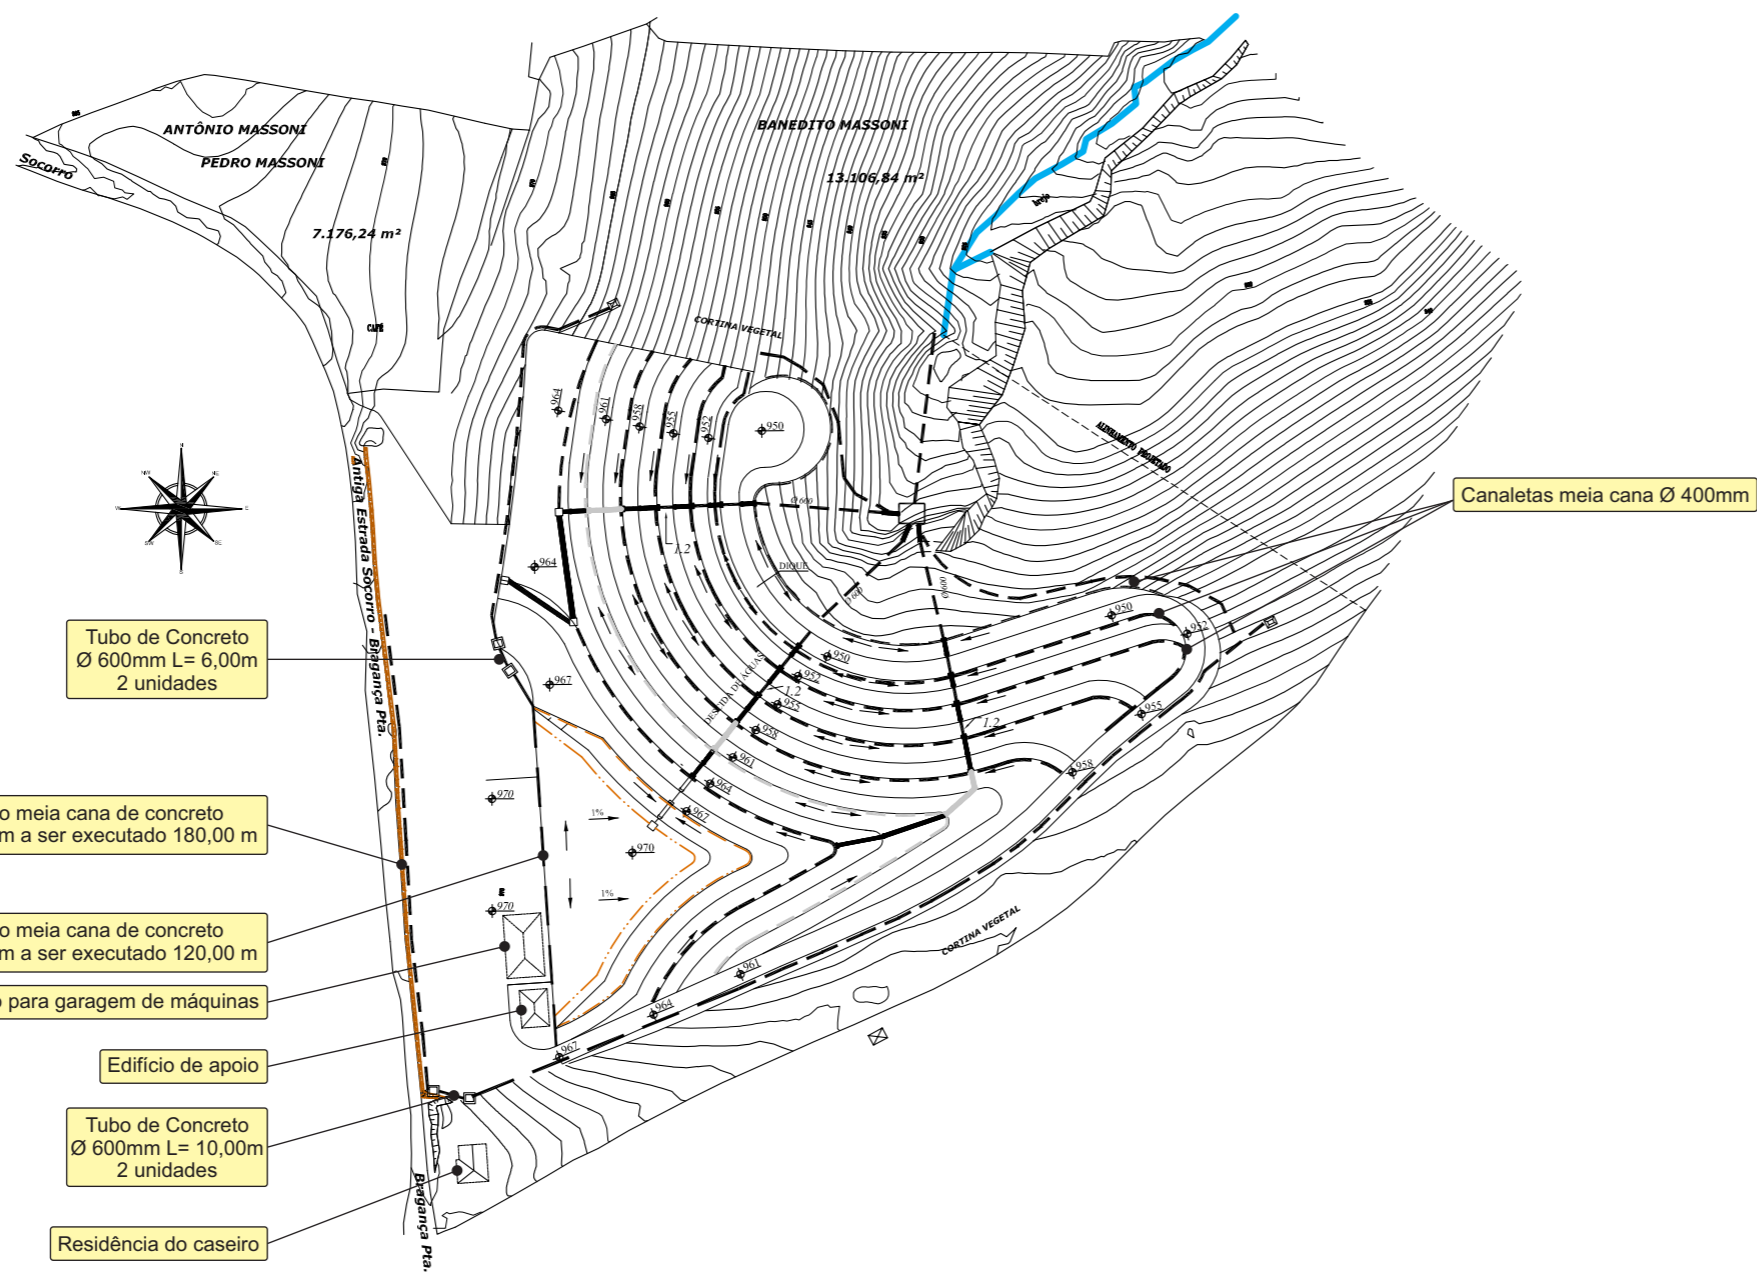
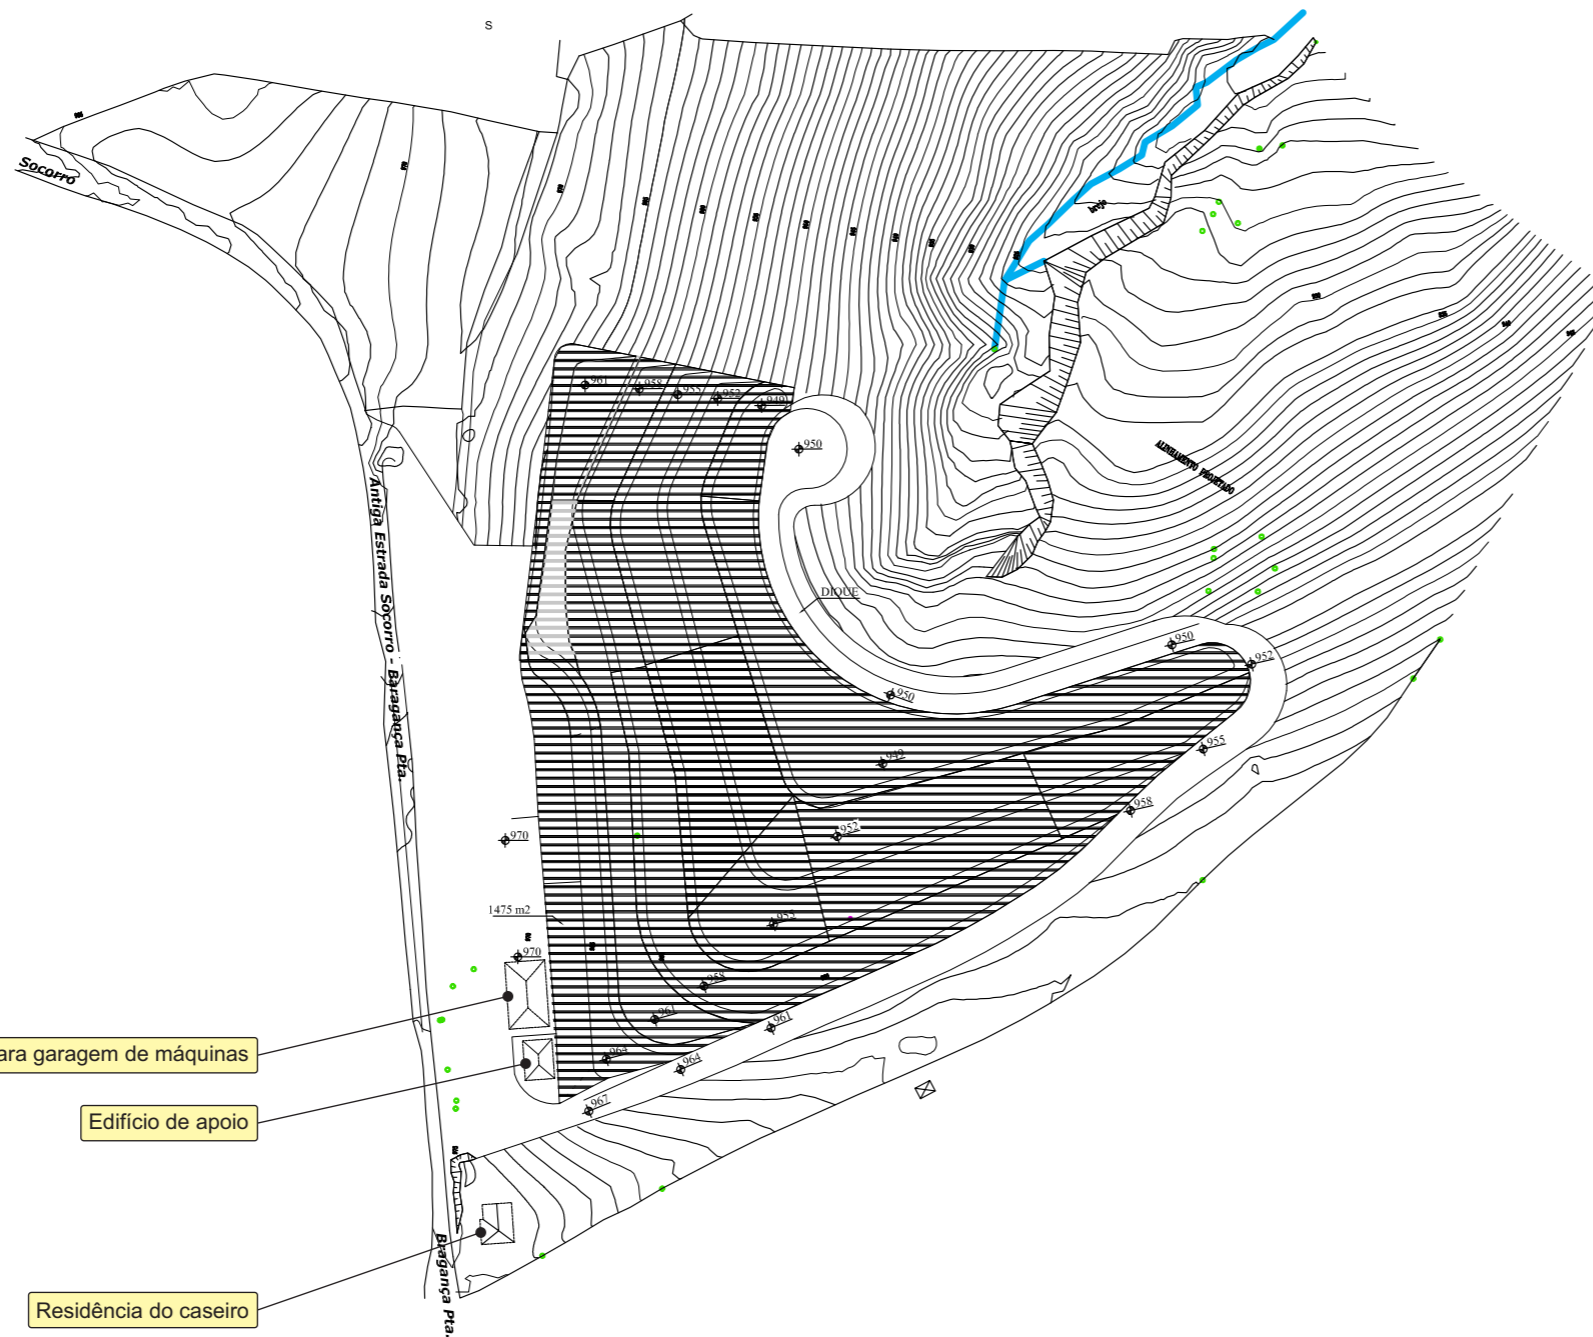
As figuras, a seguir, apresentam os Sistemas de Drenagem de Águas Pluviais e de Impermeabilização do Aterro.

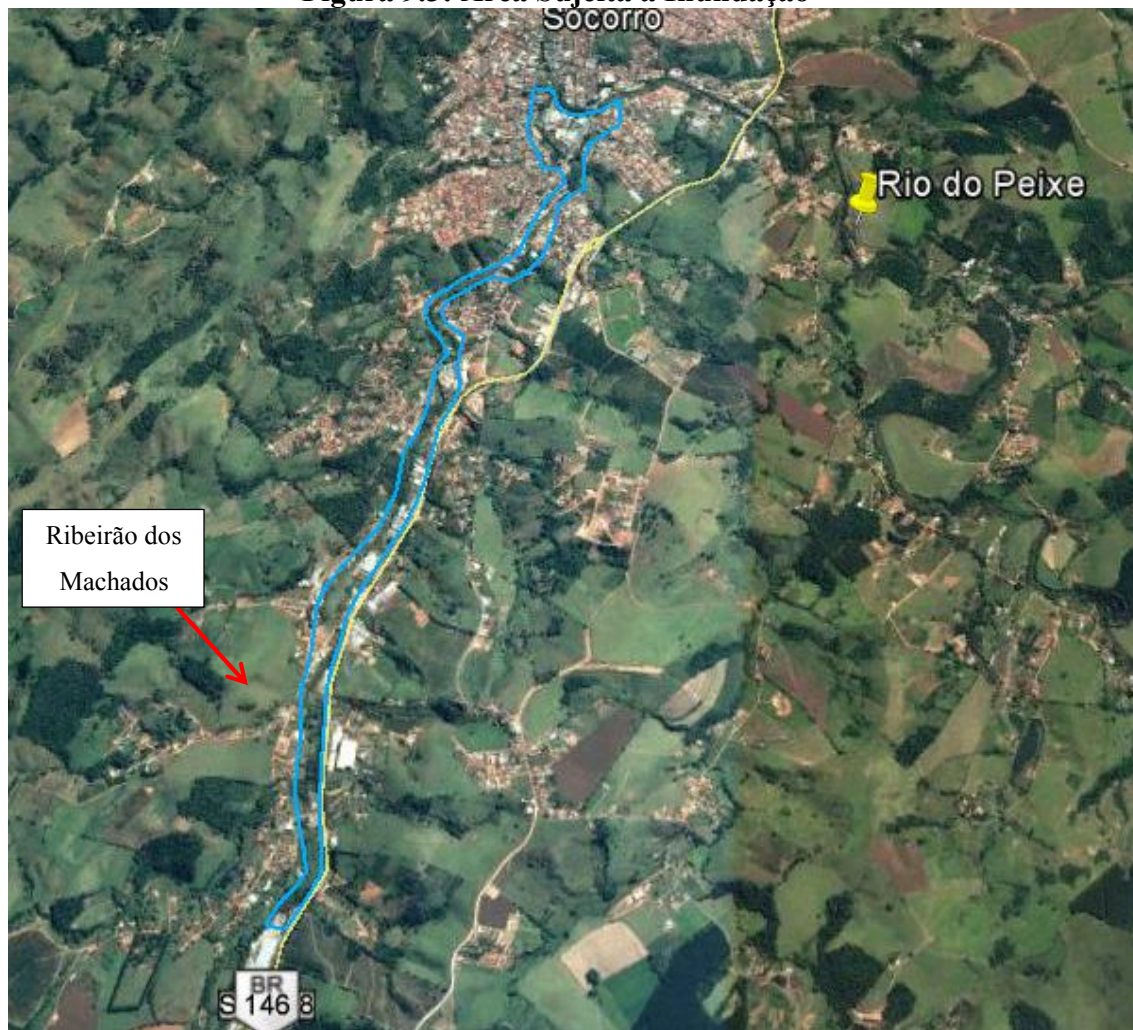
**Figura 9.3: Área Sujeita a Inundação**

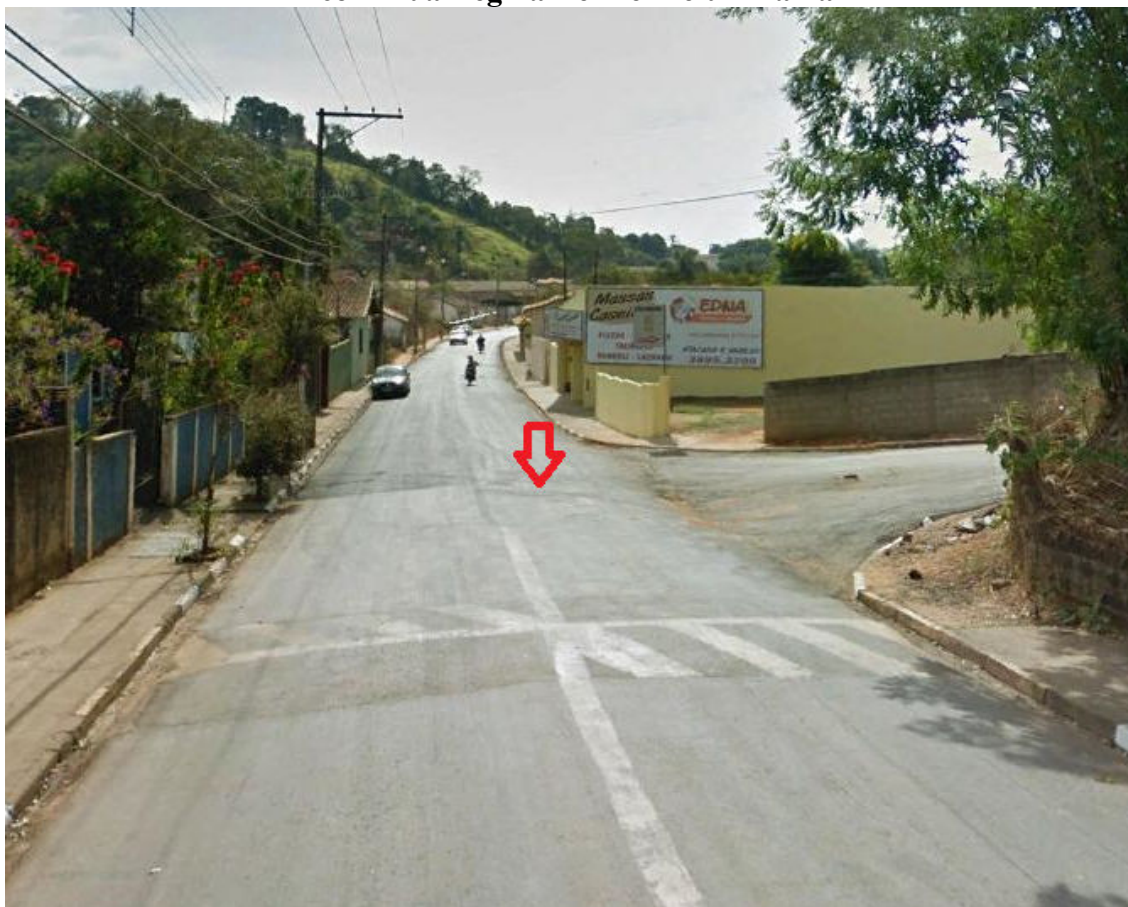
**Figura 9.6: Ponto Sujeito a Alagamento na Rua Voluntários da Pátria no Cruzamento com Rua Regina Del Bel Beluz Mania**
